## 不具合箇所説明図

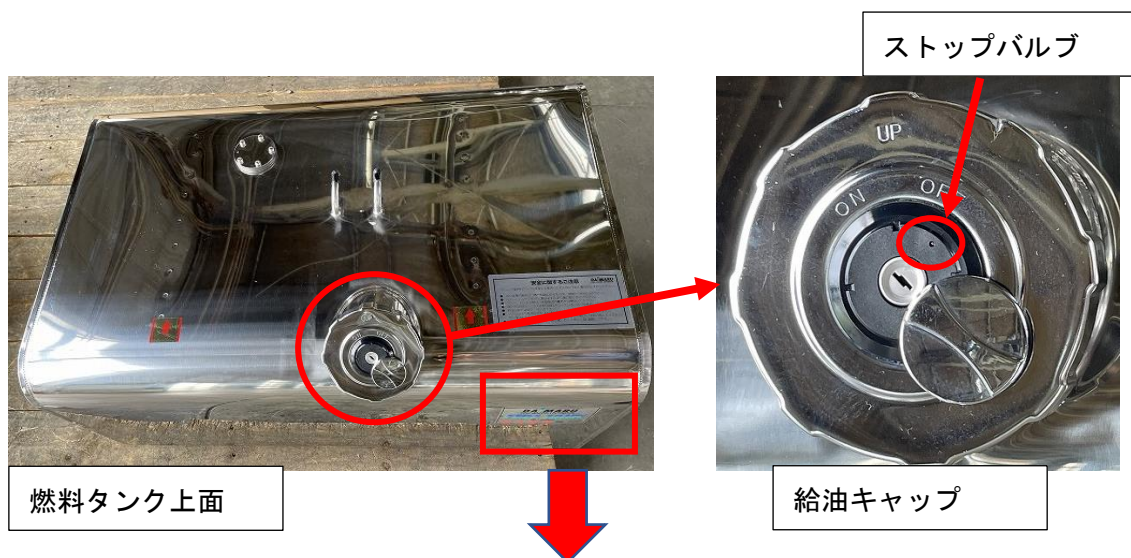
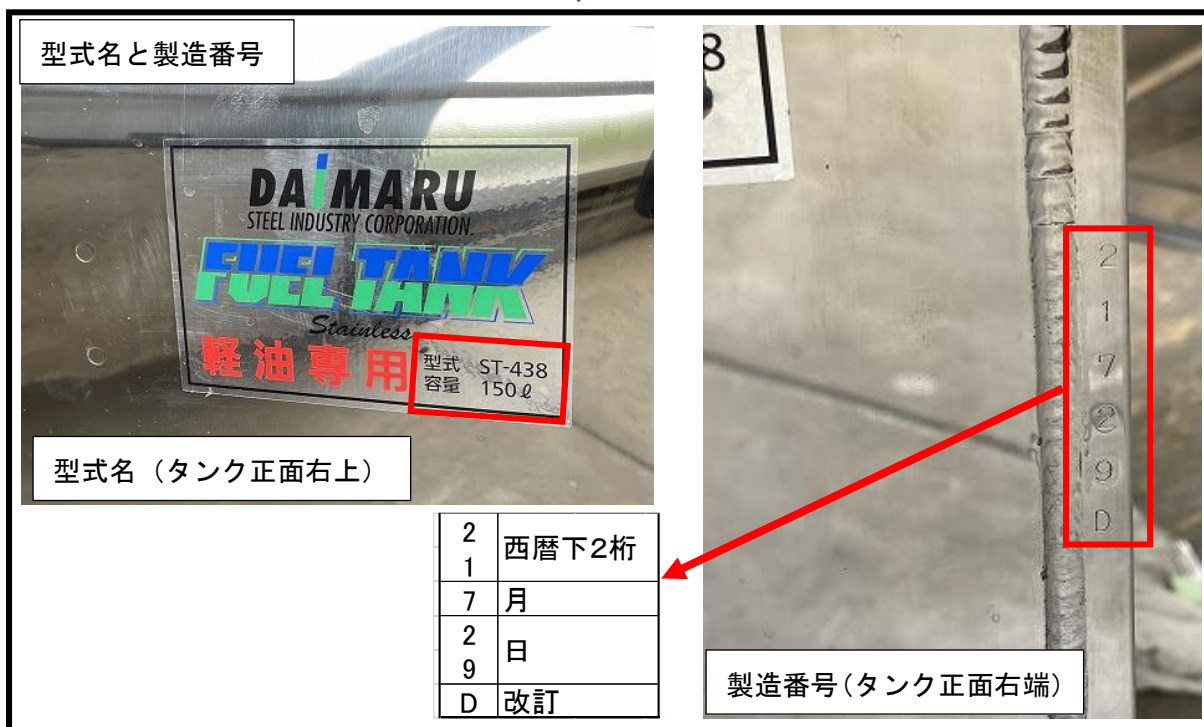
ユーザーからの要望で出荷したトラック用燃料タンクにおいて、給油キャップのストップバルブ内にあるバネの設定が不適切であるため、タンク連装時サブタンク側からメインタンク側へ燃料の供給が円滑に行われにくくなり、実際の燃料給油量に比べて早めに残量の表示が Empty を指し示すおそれがある。

ストップバルブ内のバネのばね定数を改善し、サブタンクからメインタンクへ燃料が円滑に供給できる改善をしました。
